**INFORME DIAGNOSTICO SISTEMA DE AIRE ACONDICIONADO  
INFORME REVISION DE EQUIPOS CHILLER 1 Y 2**

**CENTRO EMPRESARIAL SALITRE**

**CAMARA DE COMERCIO DE BOGOTA**

**ANEXO 2.1.1**

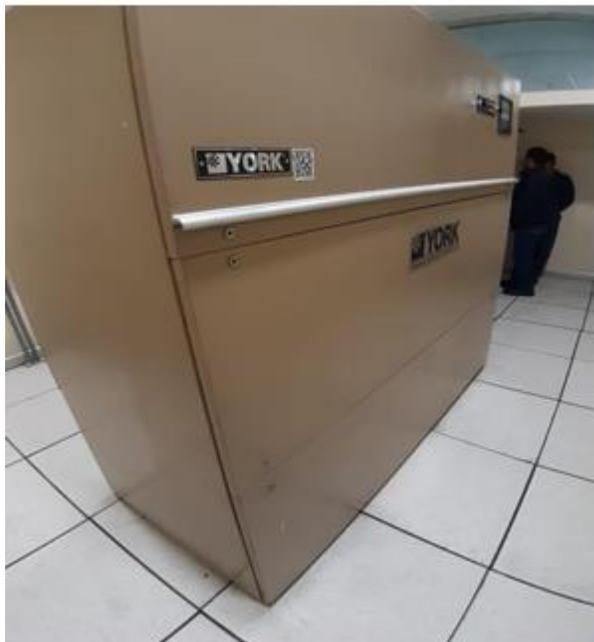
ILUSTRACIÓN 1 UNIDAD MANEJADORA MARCA YORK

Se revisa unidad manejadora York, Se realiza revisión de unidad manejadora en la cual se verifica estado de serpentín, tubería, válvulas, se verifican tapas de los equipos y tornillería.

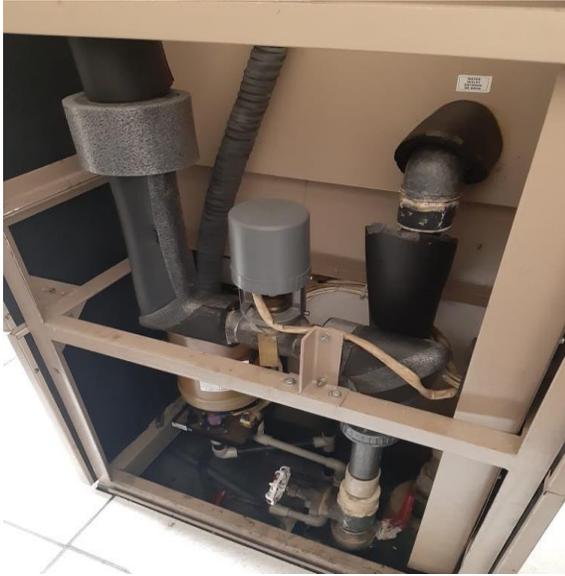
ILUSTRACIÓN 3 TUBERÍA UNIDAD MANEJADORA

En la revisión realizada a la unidad manejadora no se encuentran fallas en la misma. Se procede a realizar la revisión en el chiller 1 y 2 ubicados en la cubierta, dentro de la revisión realizada se verifica el sistema hidráulico del equipo, se inspecciona el motor eléctrico, la boba centrífuga, el tablero eléctrico de potencia, las válvulas del sistema, la tubería de suministro y retorno.

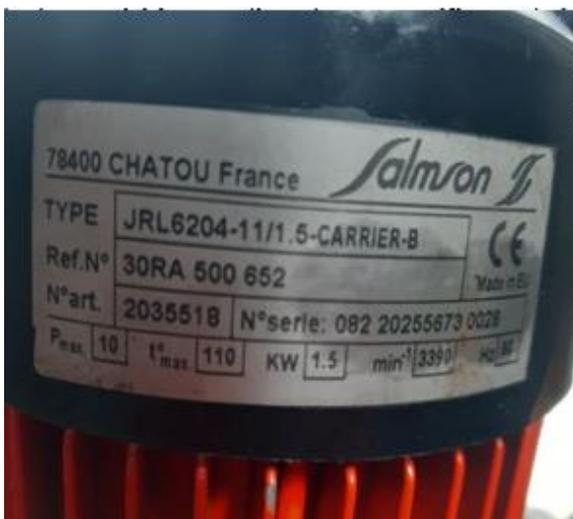
ILUSTRACIÓN 5 REFERENCIA MOTOR ELÉCTRICO DE CHILLER 1 Y 2

En la ilustración No. 5 en las bombas centrífugas, en estos motores se detecta fallas en los rodamientos debido a que se encuentran frenados y no operan correctamente, en la bomba centrífuga No.1 se detecta fuga como se puede evidenciar en la ilustración 6, en la ilustración 7 se evidencia desgaste en la tuerca flare de 1/4", como se muestra en la ilustración 8 en el tablero eléctrico se presenta contactor con daño electromecánico. Los manómetros del sistema hidráulico se encuentran dañados por lo que no es posible verificar presión en las tuberías.

- Se encuentra chiller No. 1 fuera de servicio, se requiere verificar funcionamiento del intercambiador cuando se le de arranque al equipo y así determinar el estado real del mismo
- Las motobombas del chiller 1 y 2 se encuentran forzadas, se requiere intervención para corregir este problema, para esto se recomienda realizar cambio de rodamientos para los motores de la referencia que se muestra en la ilustración 5
- La bomba del chiller 1 presenta fuga en sus juntas, se requiere realizar cambio de empaques
- Los manómetros del sistema hidráulico se encuentran dañados, se requiere cambiar 2 manómetros de 0-100 PSI y 2 manómetros de 0-50 PSI
- En el tablero eléctrico se encuentra contactor trifásico con bobina 24 Volt con falla electro mecánica, es necesario realizar cambio del mismo
- Se requiere instalar 2 válvulas cheque de 3" en acero al carbón para soldar.

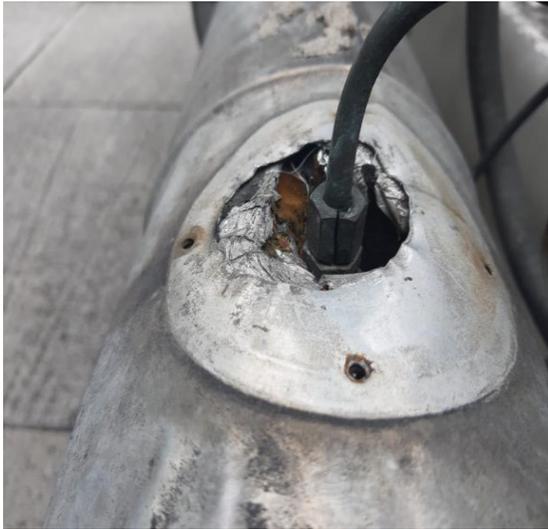
ILUSTRACIÓN 7 VÁLVULA FLARE EN MAL ESTADO

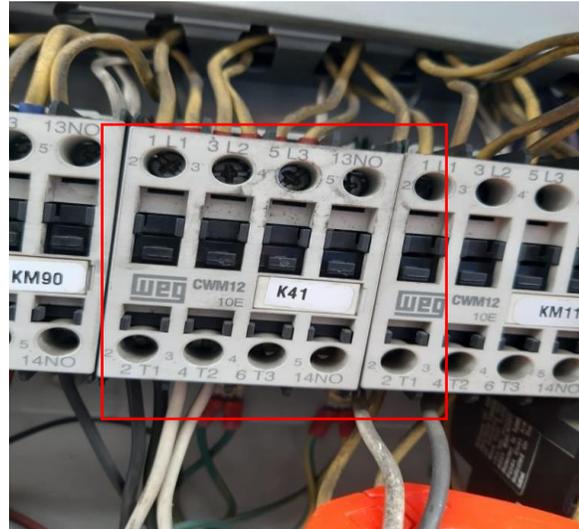
ILUSTRACIÓN 8 CONTACTOR CON DAÑO ELECTROMECÁNICO
